Die Zisterzienserklosterkirche Neuenkamp (Franzburg)  
nach dem Befund der Ausgrabung 1959/60

*Von Margrit Hertel*

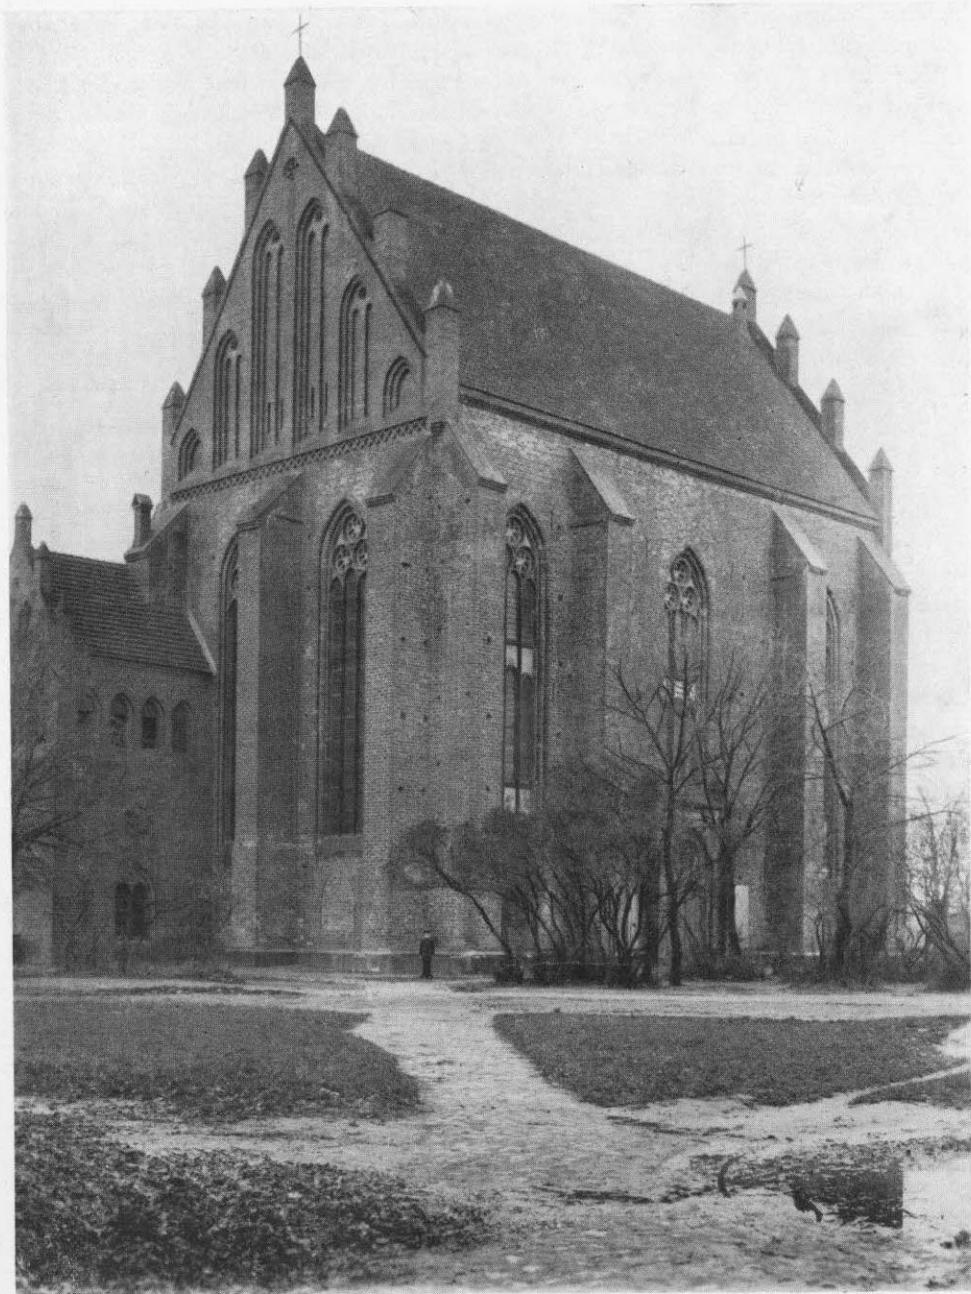
Abb. 1. Die Pfarrkirche in Franzburg

Nur ein verstümmelter Restbau des einst großartigen Baudenkmals, der wegen seiner Gestaltwandlung lange Zeit nicht als solcher erkannt wurde, erinnert heute noch an die bedeutungsvolle Vergangenheit dieses Ortes (Abb. 1).

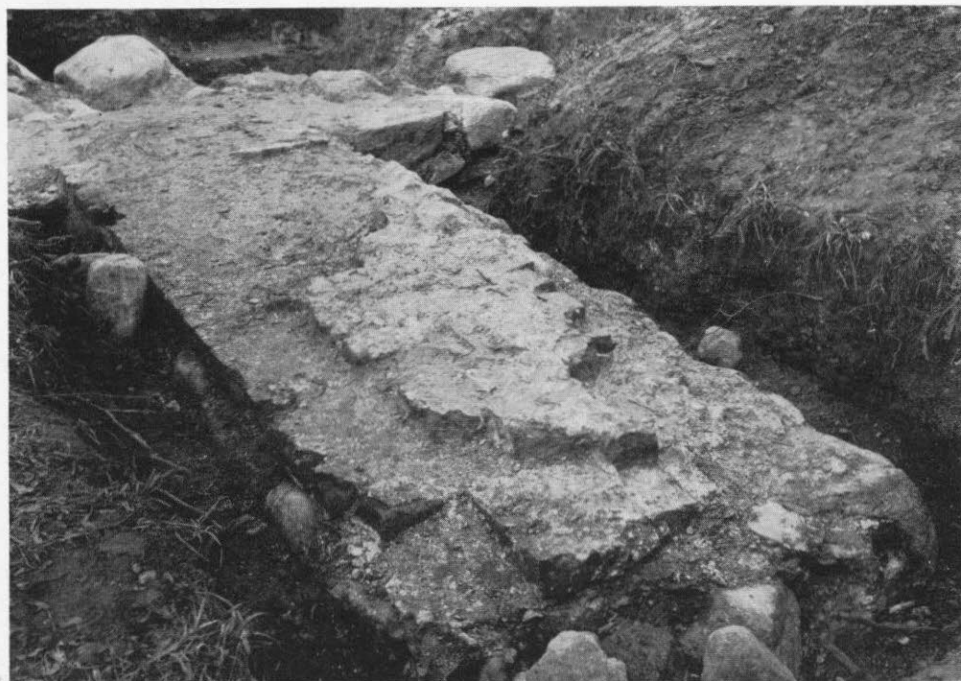
Abb. 2. Fundament der südlichen Chorwand

Der in 14 m Entfernung zum nördlichen Strebepfeiler der Pfarrkirchenostwand angelegte Stichgraben zeigte in 90 cm Tiefe nach Abnahme der Grasnarbe und Entfernung einer etwa 30 cm starken Schuttschicht einen etwa 1,30 m breiten Backsteinmauerzug, der mit einer dicken Mörtelschicht bedeckt war (Abb. 2). Es ließen sich zwei Steinlagen

erkennen, von der die obere nur noch teilweise erhalten war, die untere eine scharf begrenzte nördliche Kante bildete. Diese Begrenzung im wesentlichen einhaltend, verlief das aus durchschnittlich 30–40 cm dicken Granitsteinen geschichtete Fundament.

Nur wenige Zentimeter ragten einige Steine nach Norden vor. An der südlichen Seite zeigte das Backsteinmauerwerk infolge von Beschädigungen einen unregelmäßigen Kontur. Das vermörtelte Granitfundament war etwa 20–30 cm breiter als die anstehende Mauerschicht. Ein Vergleich zwischen Strebepfeilerstärke und Mauerzugbreite ergab ein annähernd gleiches Maß von 1,30 m. Das südlich vorstehende Fundament wird also kein Mauerwerk mehr getragen haben, sondern der Unterbau für die Granitsockelzone gewesen sein, die wahrscheinlich den ganzen Chorbau umgab.

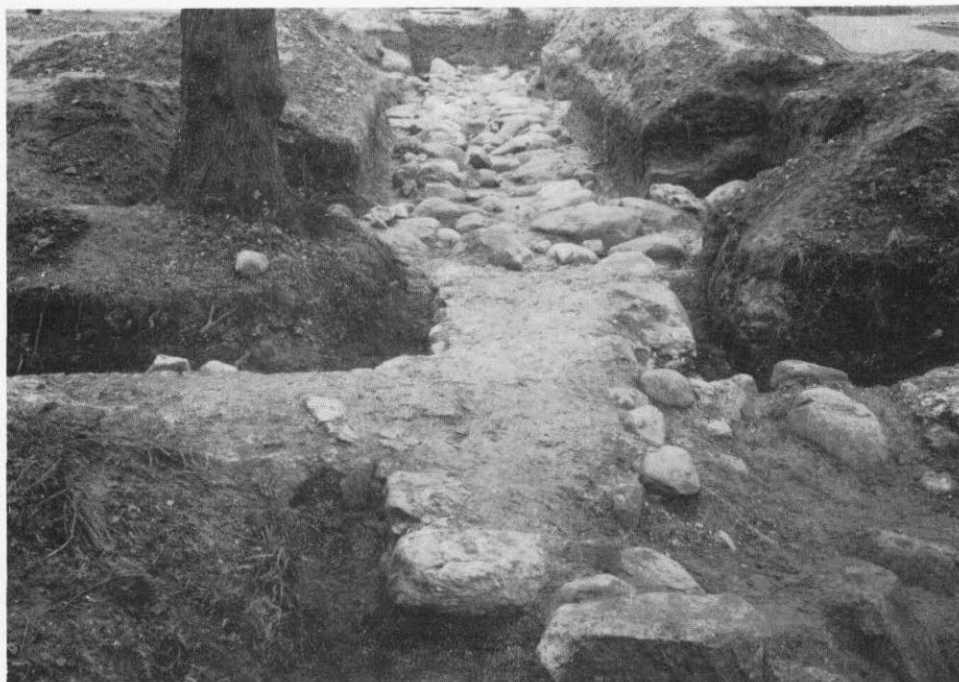
Abb. 3. Fundament der Ostwand von Süden aus. Im Vordergrund das südliche und östliche Strebepfeilerfundament

Hier, in 18 m Entfernung von der Ostwand des noch stehenden Querhauses, befand sich die Südostbegrenzung der Klosterkirche. Das nach Osten und Süden verlaufende Fundament erwies sich als Unterbau des östlichen Strebepfeilers der Südwand und des südlichen Strebepfeilers der Ostwand (Abb. 3). Zwischen diesen beiden Strebepfeilerfundamenten und mit ihnen verbunden lag eine Steinpackung, die genauso wie die anderen mit kleineren Steinen und Splitt vermörtelt war. Bei einer Ausdehnung auf  $1\frac{1}{2}$  m brach sie ab. Mörtelspuren an den Granitblöcken wiesen darauf hin, daß das Fundament hier noch nicht zu Ende war, sondern den Winkel zwischen den beiden Strebepfeilerfundamenten ausfüllend, sich weiter südöstlich erstreckt hatte. Kleine lose liegende Steine mit Mörtelspuren barg der Boden, die großen Granitsteine waren entfernt.

In einer Tiefe von 1,70 m verlief in südlicher Richtung und rechtwinklig dazu in östlicher Richtung ein aus Backsteinen bogenartig zusammengefügter Fundamentzug von beinahe 2 m Länge. Beide Mauerzüge waren sehr zerstört. An dem südlichen, besser erhaltenen konnten drei Schichten, deren Backsteine jeweils in Nord-Süd-Längsrichtung vermauert waren, festgestellt werden. In 2 m Tiefe befand sich das Ende der Fundamentgrube und begann der gewachsene Boden. Dieses bogige Fundament muß aus ganz besonderen bautechnischen Gründen hier angelegt worden sein. Sein Vorhandensein an der Südostecke der Kirche läßt darauf schließen, daß es wegen des sandigen Bodens als fester Unterbau und Stützmauerung eines Architekturgliedes diente, das eine besonders feste Basis brauchte. Es läßt sich nicht mit Sicherheit feststellen, ob es tatsächlich das Fundament für einen sich darüber aufbauenden Treppenturm ist. Wahrscheinlich aber fand hier das bei den Zisterziensern beliebte Motiv der später zu einer Treppenturmanlage ausgebauten Strebepfeiler Verwendung.

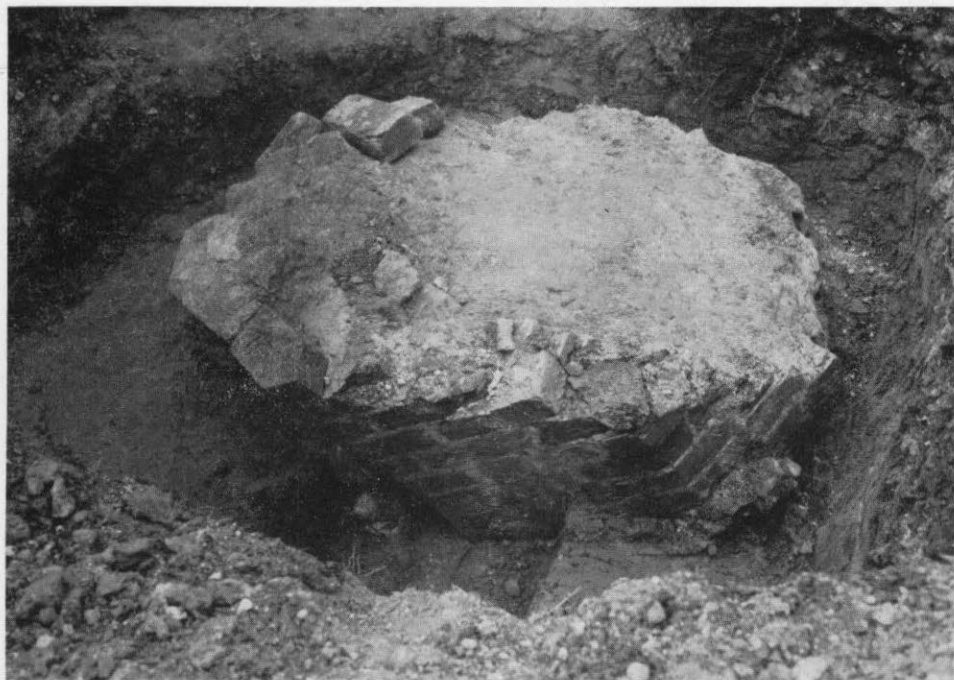
Abb. 5. Teil eines Achteckpfeilers von Norden aus

In der nordwestlichen Grubenwanddecke befand sich in 0,70–1 m Tiefe ein zusammenhängendes Mauerstück, das etwa 10 cm aus der Wand hervorragte und sich über 40 cm Länge erstreckte. Die Umgebung dieses Mauerteils wurde mit dem Spatel vertieft, wobei sich herausstellte, daß hier in der Wand ein Stück aufgehendes Mauerwerk war, von dem wir einen kleinen Teil freigelegt hatten. Der größere Teil aber steckte noch im Boden. Um die Form dieses Mauerzuges zu erhalten, wurde die nördliche Grubenwand um 2,50 m und die westliche um 1 m erweitert. Das Bodenniveau wurde um 1,50 m vertieft und erbrachte rein zufällig einen Befund, der für die gesamte Ausgrabung sehr wertvoll war.

Das freigelegte Architekturstück ist ein Teil eines **Achteckpfeilers**, das wahrscheinlich während des Abbruchs der Kirche im 16. Jahrhundert von einem der beiden Pfeiler, deren Fundamente in der Nähe gefunden wurden, abgestürzt ist und liegen blieb.

Die Lage des Pfeilerteiles läßt auf eine Beziehung zu dem 3 m westlich gefundenen Fundament und damit dem hier lokalisierbaren Pfeiler schließen. Die südwestliche Kante des Pfeilerteiles verlief bruchartig. Die nördliche Seite zeigte den besten Erhaltungszustand. Sie bestand aus acht tadellos sauber verfugten Steinlagen, die eine Tiefe von 0,70 m und eine Breite von 0,68 m ergaben.

Die Kanten verliefen nicht senkrecht und dementsprechend die Backsteinlagen nicht parallel zum Bodenniveau, sondern in einem stürzenden Winkel. Die umgebende Bodenformation zeigte wenig Ziegelbruch und bestand im wesentlichen aus leichtem Kies. Auch die unterste Ziegellage war in eine Sandsteinschicht gebettet.

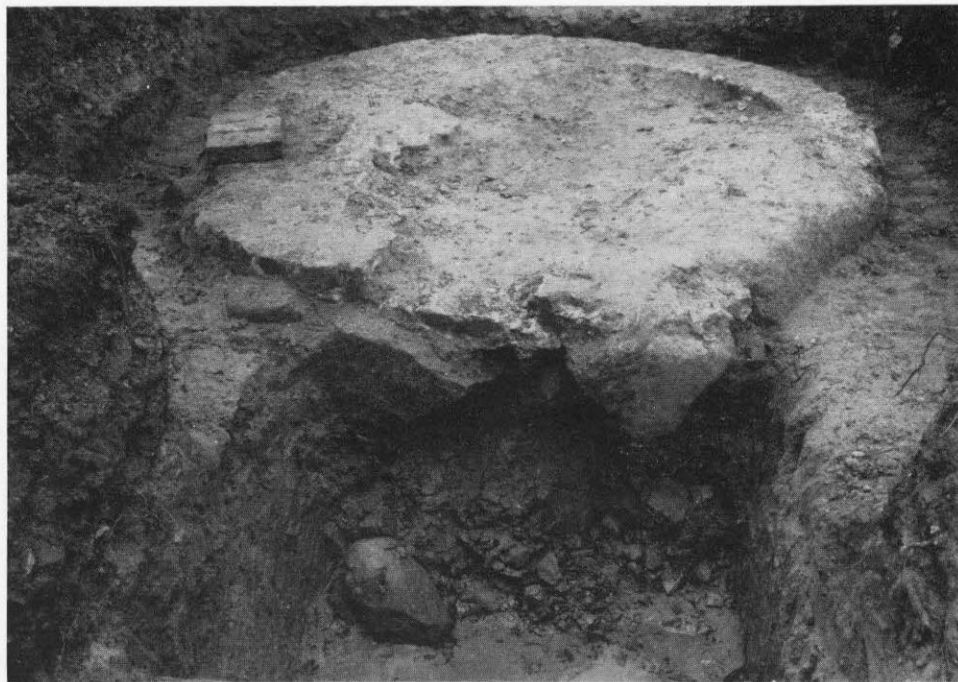
Abb. 6. Pfeilerfundament der südlichen Freipfeilerreihe

Mit der Grabung XIV war die Freilegung eines Pfeilerfundamentes der südlichen Freipfeilerreihe vorgesehen. 12 m südlich von der Grabung XII wurde eine  $4 \times 4$  m große Grube angelegt. 0,80 m unter dem Niveau lag das Pfeilerfundament mit einem Durchmesser von 3,20 m und einer Tiefe von 2 m. Die untere Steinlage war aus  $1-1\frac{1}{2}$  m großen Granitblöcken zusammengesetzt. Darüber lag eine Schicht aufgehendes Mauer-

werk, das auf der inneren Ebene der Basis rechtwinklig vermörtelt, nach außen hin konzentrisch angelegt war und somit einen kreisförmigen Umriss ergab (Abb. 6).

Die Mauerung, aus normalen rechtwinkligen Backsteinen zusammengefügt, ließ beim Verlegen der Steine am äußeren Rand besonders breite Fugen entstehen, die mit einem groben, aber festen Kalk-Mörtel verfüllt worden waren. An der südöstlichen Seite ragte ein abgeflachter Granitstein des Fundamentes bis in die Schichthöhe und übernahm an dieser Stelle die äußere Begrenzung.

Von der darüberliegenden Backsteinmauerschicht war nur noch ein Rest von drei Steinen vorhanden, die nicht mehr vermörtelt, sondern lose nebeneinanderlagen und wahrscheinlich bei einer Steinausbeute übriggeblieben sind. Eine Deutung der Gestalt des Pfeilers oder des Sockels läßt der Befund nicht zu. Aber die ganze Anlage des Fundamentes weist auf eine annähernd runde oder vieleckige Stützenform hin und berechtigt zu der Vermutung, daß auch diese Basis einen Achteckpfeiler getragen hat, was dann analog für die ganze südliche Freipfeilerreihe zutreffen dürfte.
